## Caso práctico

Avería del motor: ¿es la junta de culata la causante?

# Avería de una junta de culata de vehículo comercial debido a un error de montaje

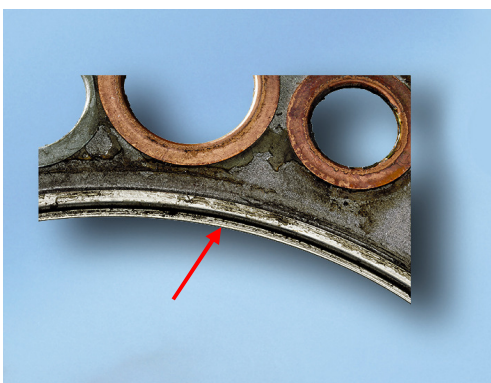
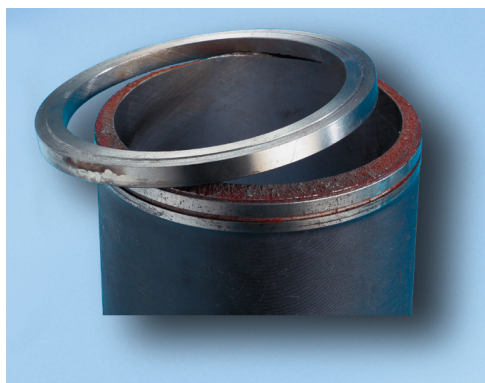
El collar de camisa ha comprimido por completo el aro de cilindro metálico de la cámara de combustión de la junta de culata por dentro. Las fuerzas extremas del arranque han roto totalmente el collar de la camisa (véase ilustración derecha), lo que ha significado un daño grave en el motor.

En el montaje de la junta de culata no se comprobó el diámetro de la cámara de combustión de la junta de culata montada. Se utilizó una junta cuyo diseño de los orificios de paso era similar al de la junta de culata desmontada, pero que presentaba un diámetro más pequeño.

- No se usó una junta de culata original de Elring, sino una de imitación, de inferior calidad.

Colocar la junta de culata sobre el collar de camisa antes del montaje y comprobar si es posible realizarlo sin esfuerzo.
