Tipps vom Dichtungsprofi

Motorausfall – ist die Zylinderkopfdichtung schuld?

Gasübertritt an der Metallagendichtung Metaloflex®

Ausfall durch Druckaufbau im Kühlsystem

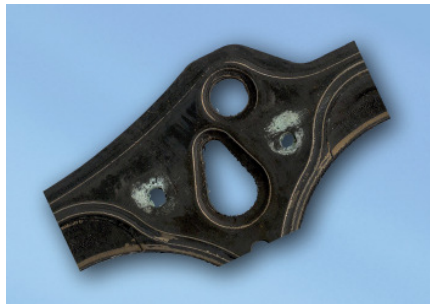
Im Bereich der Wasserkanäle sind deutliche linienförmige Abdrücke zu sehen. Diese stammen von der Zylinderkopfdichtfläche und verlaufen in Richtung Brennraum. Die Wasserdurchgänge zeigen eine deutliche Hellfärbung.

Die Oberflächenstruktur des Zylinderkopfs war nur unzureichend bearbeitet bzw. wurde überhaupt nicht bearbeitet. Dadurch kam es zum Übertritt von Verbrennungsgasen in den Kühlkreislauf und zu thermischer Überlastung (Druckaufbau).

- Kühlsystem wurde nicht vollständig entlüftet, dadurch keine Zirkulation des Kühlmittels
- Kühlkreislauf unterbrochen (Wasserpumpe, Thermostat, Lüfter)
- Hoher Abgasgegendruck verursachte Motorüberhitzung (z. B. defekter Katalysator)

Vor der Montage die Beschaffenheit der Dichtungsfläche sehr sorgfältig prüfen und die Planheit des Zylinderkopfs sicherstellen. Gegebenenfalls Planschleifen im Fachbetrieb.
