TSI 05/09

Consejos del profesional de las juntas

Fugas en la zona de presión de aceite después de un breve tiempo de funcionamiento

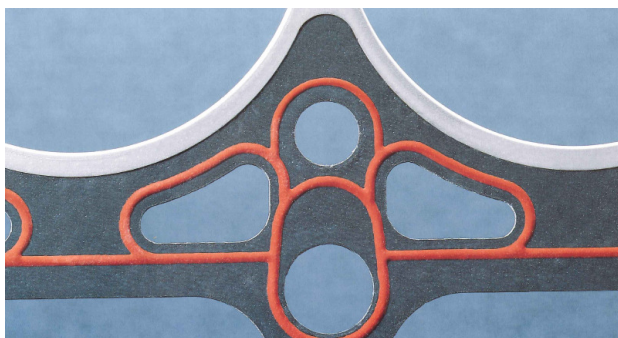
Imagen 1: Zona de presión de aceite con cordón de serigrafía roja.

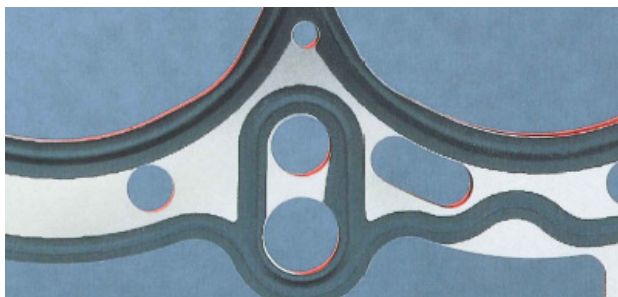
Imagen 2: Zona de presión de aceite con reborde metálico debajo del vulcanizado negro.

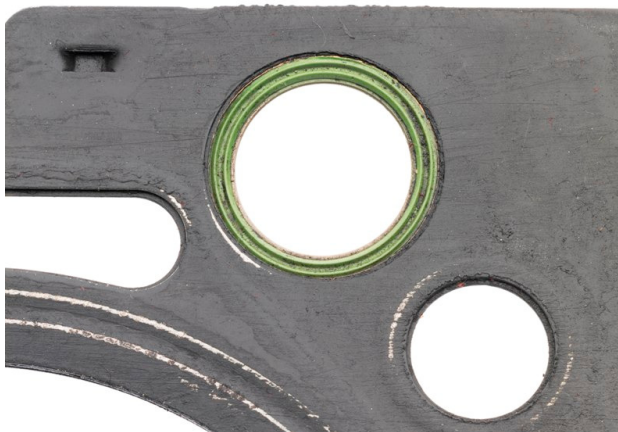
La imagen 3 muestra una junta de culata, en la que después de un breve tiempo de funcionamiento se han producido fugas en la zona de presión de aceite. Aquí se aplicó, además del elemento sellante de elastómero, un sellante químico. Esto no es correcto. La superficie de sellado opuesta de la culata se encuentra expuesta a impurezas y adquiere un estado que repercute negativamente en la función de sellado después de un breve tiempo de funcionamiento. En los canales del inserto (estrías) de la junta de la culata se puede apreciar claramente.

Imagen 3: Impurezas a causa del sellante químico en el borde exterior del inserto de elastómero verde y sobre la superficie de sellado.

Por lo general en el montaje de la junta de culata no se utiliza ninguna pasta sellante, salvo que el fabricante del motor lo prescriba expresamente para una zona perfectamente definida. Debe controlarse cuidadosamente la calidad de la superficie y la planitud de las superficie de sellado. El taller rectificador especializado en reparaciones de motor realiza el rectificado de la culata. Este taller dispone de las máquinas de precisión especializadas y necesarias para ello.
