TSI 06/10

Avería del motor: ¿es la junta de culata la causante?

Fuga de gases en juntas de culata metaloflex®

Avería por generación de presión en el sistema de refrigeración

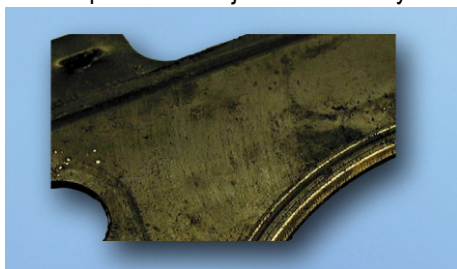
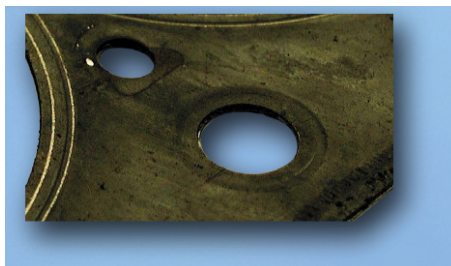
En la junta de culata multicapa de metal y elastómero se ven marcas claras en forma de líneas. Estas proceden de la superficie de la junta de culata y se extienden en dirección a la cámara de combustión.

El rectificado de la estructura superficial de la culata fue demasiado rugoso o no se ha realizado. Por esta razón se ha producido el paso de gases de combustión al circuito de refrigeración y una sobrecarga térmica (establecimiento de presión).

Antes del montaje, comprobar minuciosamente el estado de la superficie de la junta y asegurar la planitud de la culata. Dado el caso el rectificado debe realizarse en un taller especializado.
