Uszkodzenie silnika – winna uszczelka głowicy cylindrów?

Przeciążenie termiczne dwuwarstwowej metalowej uszczelki głowicy cylindrów

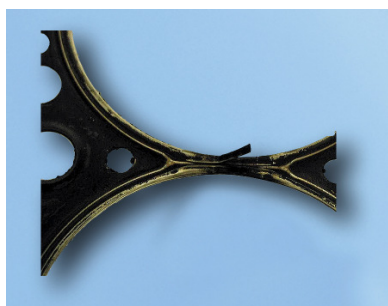
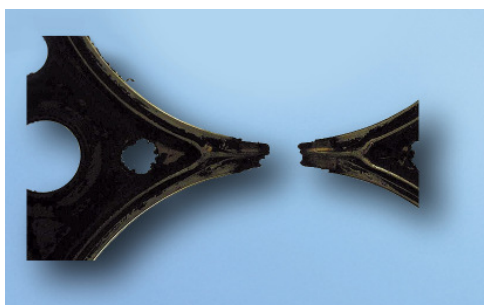
Metalowa warstwa funkcyjna, w której, przy tej konstrukcji uszczelki, znajduje się uszczelnienie komory spalania, złamała się na mostku. Wyraźne czarne przebarwienie świadczy o przedmuchu gazów spalinowych.

Skrzywienie części konstrukcyjnych, doprowadziło do przedmuchu gazów spalinowych. Spowodowane tym przeciążenie termiczne warstw metalowych uszczelki, doprowadziło do jej uszkodzenia.

- Niska jakość paliwa (zbyt niska ilość oktanów)
- Zbyt wysoki stopień sprężania
- Niewłaściwe ustawienie zapłonu (świece zapłonowe z niewłaściwymi wartościami cieplnymi)
- Niewystarczający dociąg śrub głowicy (jakość śrub, momenty i kąty dokręcające)

Przed montażem uszczelki głowicy, sprawdzić starannie jakość powierzchni roboczej głowicy oraz jej splanowanie. W razie konieczności oddać głowicę do szlifowania w zakładzie specjalistycznym
