## Caso práctico

Avería del motor: ¿es la junta de culata la causante?

# Sobrecarga térmica en la junta de metal de dos capas

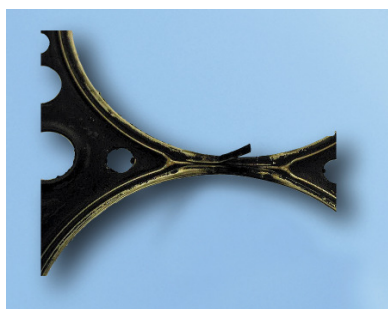
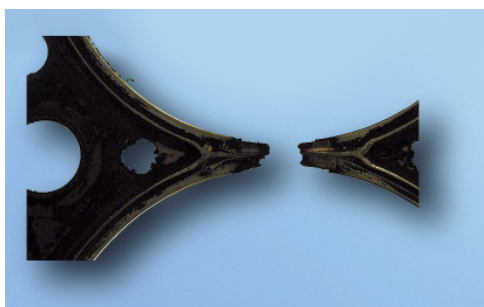
La capa metálica funcional, que en este tipo integra el sellado de la cámara de combustión, se ha roto en la zona del puente. Un marcado ennegrecimiento indica el paso de gases de la combustión.

La deformación de un componente provoca el paso de gases de la combustión. La consecuente sobrecarga térmica de la capa metálica ha llevado a su destrucción.

- Calidad inferior del combustible (octanaje demasiado reducido)
- Relación de compresión demasiado elevada
- Ajuste del motor (bujías con valor térmico erróneo)
- Fuerza previa de los tornillos insuficiente (calidad de los tornillos, apriete)

Antes del montaje, comprobar minuciosamente el estado de la superficie de la junta y asegurar la planitud de la culata. Dado el caso el rectificado debe realizarse en un taller especializado.

Parámetros	Fibra de aramida met.	Metal-multi lámina	Metal-elastómero
$R_z$	15 - 20 $\mu\text{m}$	11 $\mu\text{m}$	11 - 20 $\mu\text{m}$
$R_{\text{max}}$	20 - 25 $\mu\text{m}$	15 $\mu\text{m}$	15 - 20 $\mu\text{m}$
$W_t$		8-10 $\mu\text{m}$
