Rottura del motore – la colpa è della guarnizione testa cilindri?

Perdita d'olio, elemento di tenuta distrutto durante il montaggio della testata (motore autocarro)

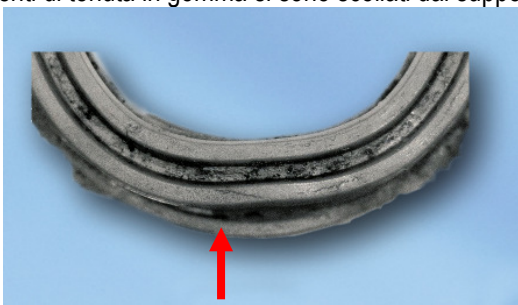
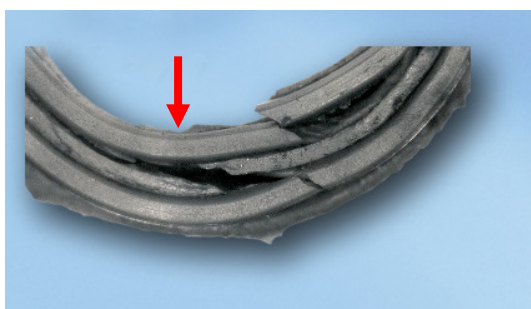
Gli elementi di tenuta in gomma si sono scollati dal supporto con conseguente taglio e strappo.

In seguito a difficoltà di centraggio, la testata è stata riposizionata diverse volte durante il montaggio. In questa fase, l'elemento di tenuta è stato localmente compresso troppo ed è stato tagliato dai bordi della testata.

- L'elemento di tenuta si è scollato in seguito ad infiltrazioni di gas
- L'elemento di tenuta è stato compresso troppo in seguito alla sporgenza ridotta delle canne

Il montaggio deve essere preparato ed eseguito con la massima scrupolosità. Dovendo ripetere il posizionamento della testata, sarà opportuno controllare ogni volta le condizioni della guarnizione testa.
