Domage moteur – le joint de culasse est-il en cause?

Défaillance du joint de culasse suite à un dommage par cognement

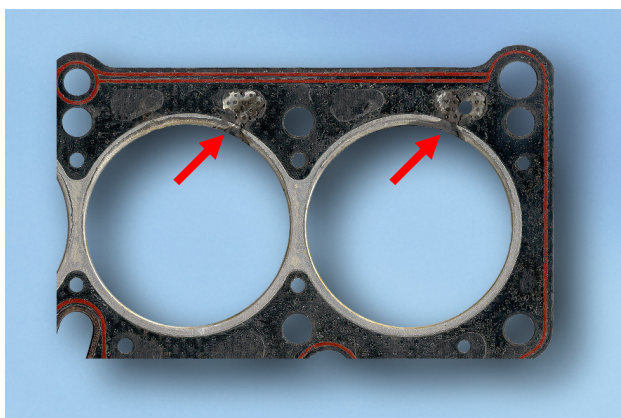
De nettes bosses et déformations sont visibles sur la bordure métallique de la chambre de combustion. Il y a fusion de la bordure et du matériau tendre. À ces endroits, la bordure de la chambre de combustion est le plus souvent métalliquement nue et le matériau tendre présente des traces de brûlure.

Le réglage du moteur (avance à l'allumage) n'a pas été effectué suivant les consignes du constructeur. Le moteur subit de ce fait des contraintes thermiques et mécaniques excessives. La combustion incontrôlée produit des ondes de choc accompagnées de pressions extrêmes et de températures élevées et soumet donc les pièces du moteur à des contraintes excessives. Les dommages les plus fréquents apparaissent sur le piston et au niveau du joint de culasse.

- Carburant de moindre qualité (indice d'octane trop faible).
- Rapport de compression trop élevé.
- Réglage incorrect de l'allumage.
- Bougies d'allumage à degré thermique incorrect ou défectueuses.

Respecter les consignes de montage prescrites .
Vérifiez le réglage du moteur immédiatement après le montage.
